# SOK

*mededelingen*

76

## Het geheim van de put van het Wolfshuis

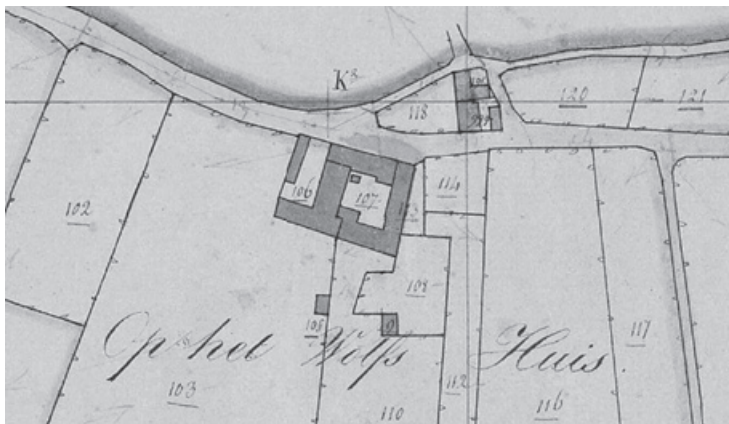
AFBEELDING 3: Eerste kadasterkaart van het Wolfshuis, 1811-1832, met de twee woningen no. 106 en 107

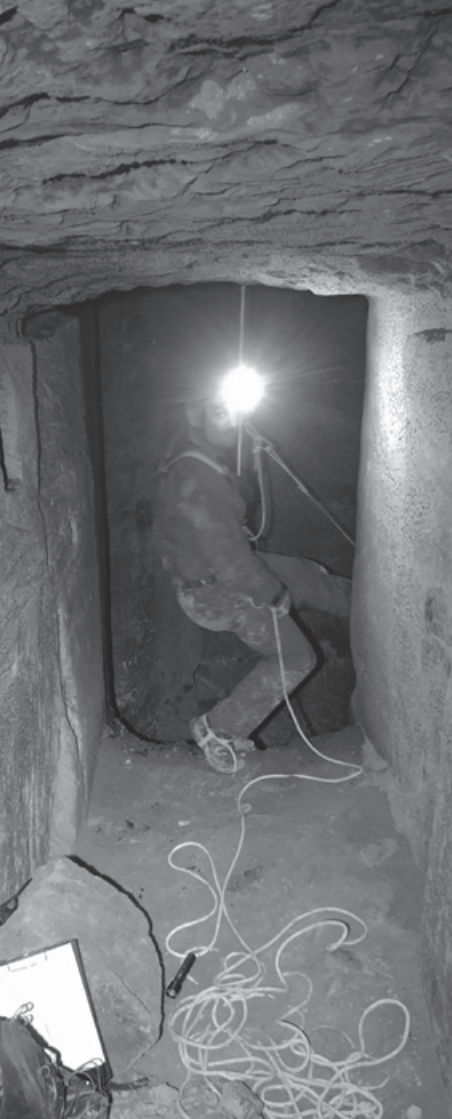
AFBEELDING 4: De overgang tussen de schacht en de gang

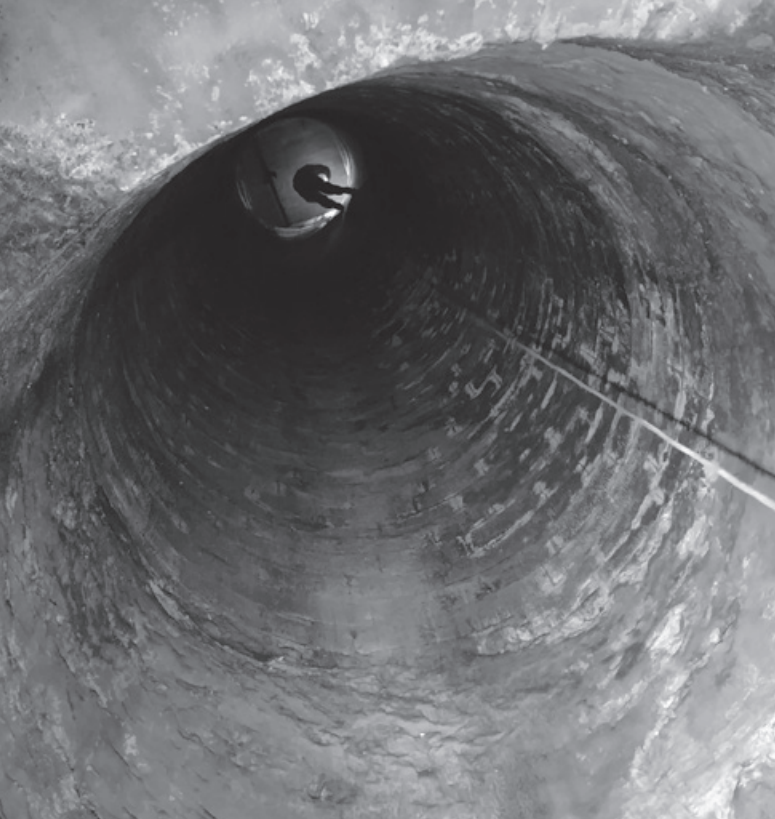
*AFBEELDING 8: De schacht in al zijn glorie. De foto is naar boven toe genomen, staande in de gangopening*

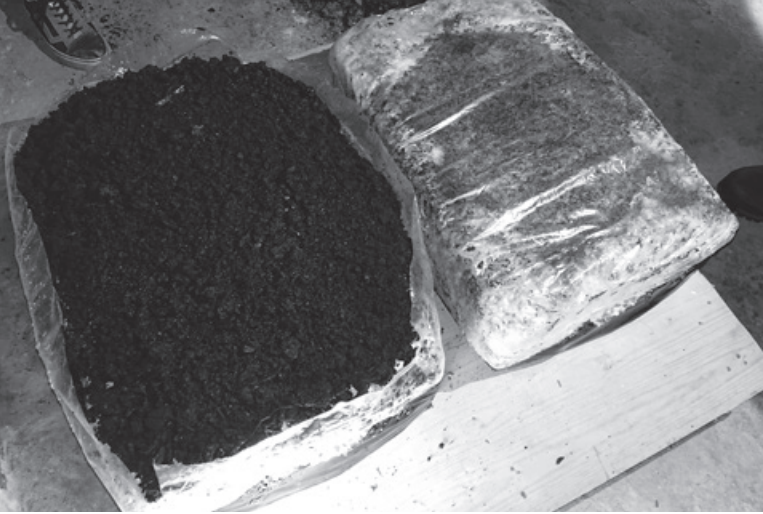
AFBEELDING 8: Twee pakketten compost: links al bedekt met dekaarde, en rechts groeit het mycelium nog onder het plastic van het pakket (Foto: RV)

Na enkele jaren ontstond het idee om echte champignons te kweken volgens de huidige methode met pakketten, die niet zo bewerkelijk is als de vroegere kweekmethode in bedden op de grond. De bedoeling van deze kweken in de Sint-Pietersberg is dat de toeristen kennis kunnen nemen van de oude en van de moderne kweekmethode.

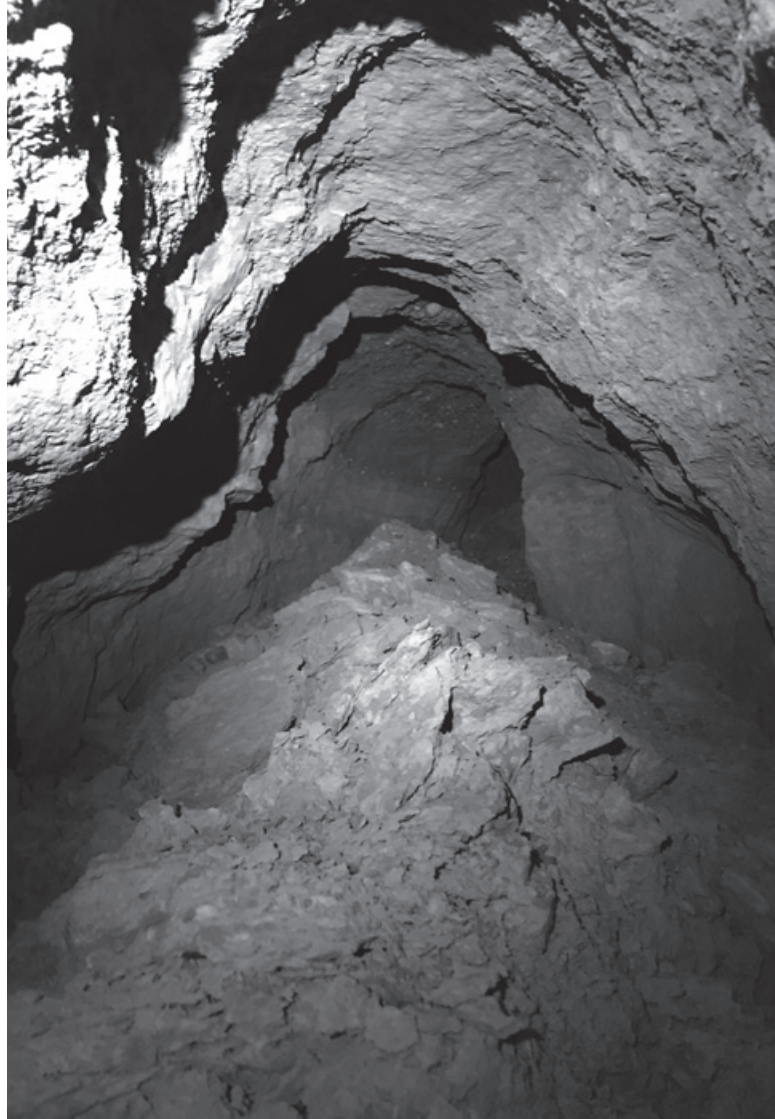
AFBEELDING 3: Horizontale deel van de zuidelijke vertakking van de graet, op het uiteinde wordt de tunnel geblokkeerd door een oude verzakking

De zuidelijke vertakking was vanuit de groeve beter toegankelijk en liep enkele meters geleidelijk met traptreden in de mergel omhoog, waarna deze naar het westen draaide (afbeelding 2). Opvallend is dat de gang horizontaal liep over een afstand van 15 m parallel met de Lindestraat. Grote delen van het plafond van deze gang waren omlaag gekomen (afbeelding 3). De oorzaak hiervan zal vermoedelijk en gedeeltelijk te

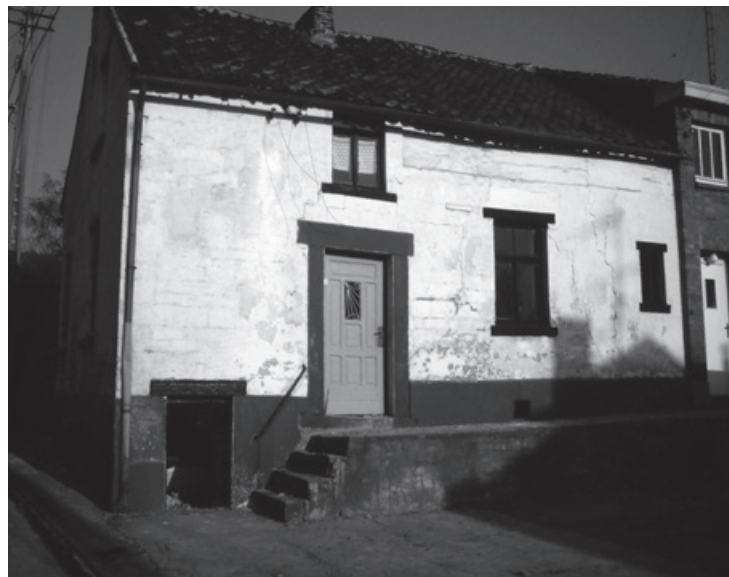
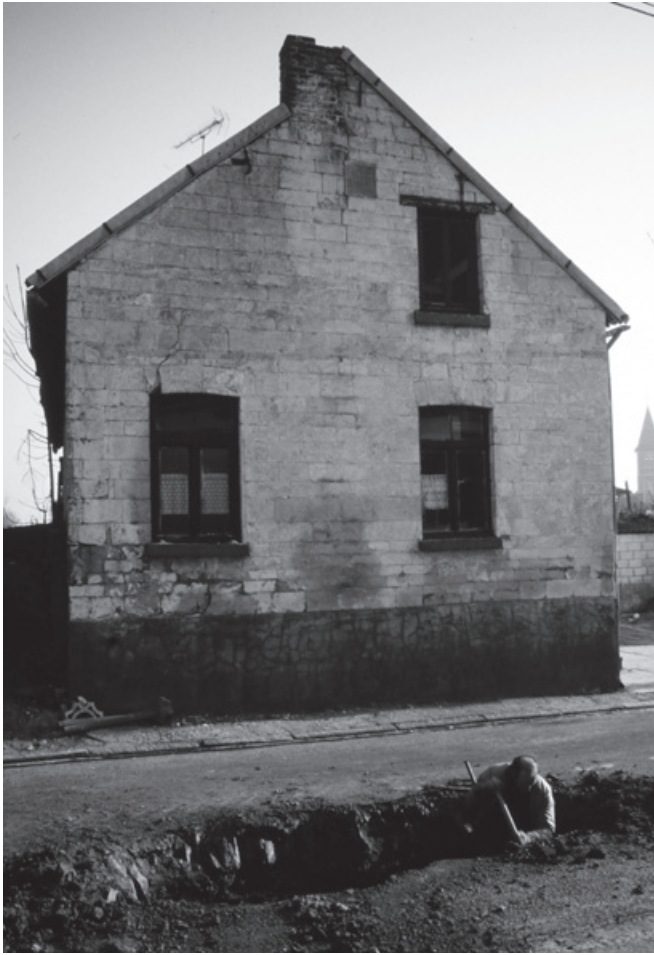
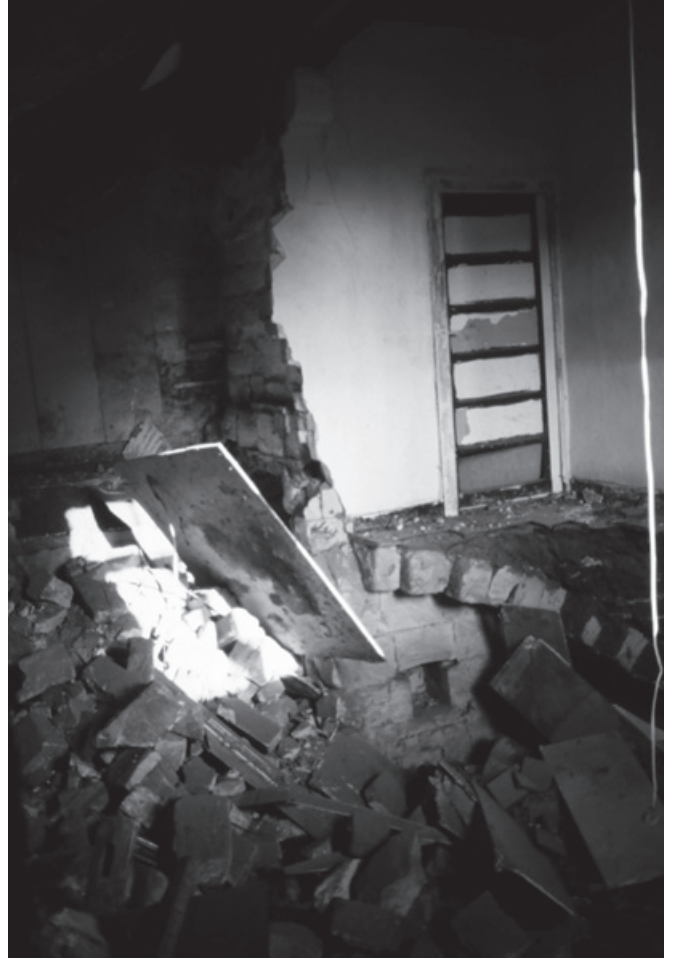
*AFBEELDING 4, 5 en 6: Foto's van Ton Breuls daterende van 10 maart 1987. Boven laat de voorgevel van de woning aan de Lindestraat zien. Middelste foto de zijgevel van de woning gelegen aan de Lindestraat met bovenin de oude gevelsteen. Rechts een foto van de instorting binnenin de woning*

relateren zijn aan trillingen van het (zwaar) verkeer. Ook de aanleg van een nieuwe waterleiding en de bijbehorende herstellingen aan de stoep en wegdek met een trilplaat zullen hun aandeel in het uitgevallen plafond gehad hebben. Helaas was de stabiliteit te slecht om door te kruipen en het uiteinde van dichtbij te inspecteren. Van een afstand leek het

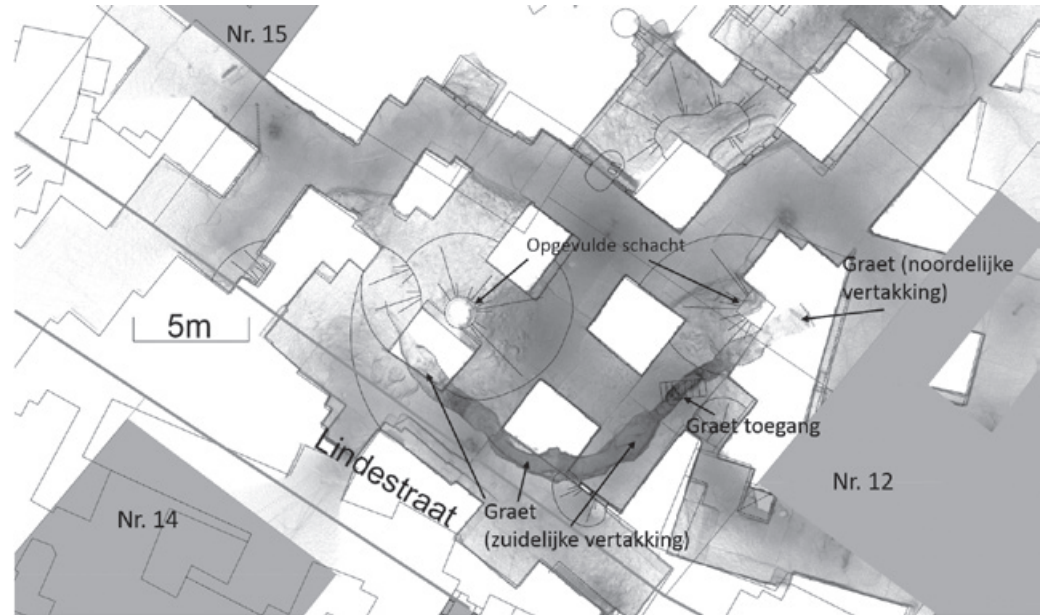
AFBEELDING 8: Bovenaanzicht van de geogerefererde 3D data welke een nauwkeurige plattegrond vormt. In donkergrijs de gebouwen/woningen aan de Lindestraat met de huisnummers. De 3D plattegrond is gecombineerd met de oude kartering van de Dienst Groeven. Met grijs gemarkeerd is de zuidelijke en noordelijke vertakking van de betreffende graet. Het uiteinde (westzijde) van de zuidelijke vertakking komt uit op een verzakking

het inmeten van de hoogte van verschillende schachten en dit te combineren met hoogtemetingen van het maaiveld (LIDAR) op de locatie van de betreffende graet werd de diepte van de mergelgroeve bepaald. Doordat de exacte hoogte van de graet ten opzichte van de ondergelegen groeve bekend is door de 3D data, kon relatief eenvoudig een diepte van de graet ten opzichte van de bovengrond bepaald worden. Een dag voor de stabilisatie is met landmeter Nico Nivelle de ligging van de graet bovengronds aangegeven zodat duidelijk was waar gegraven moest worden. Dit werd gedaan aan de hand van enkele afgeleide coördinaten, afkomstig uit de geogerefererde 3D data, van beide vertakkingen. De opmetingen wezen uit dat het horizontale gedeelte van de zuidelijke vertakking net naast en onder de stoep gelegen is en parallel met de Lindestraat loopt. De diepte bedraagt ongeveer 3 tot 4 m.

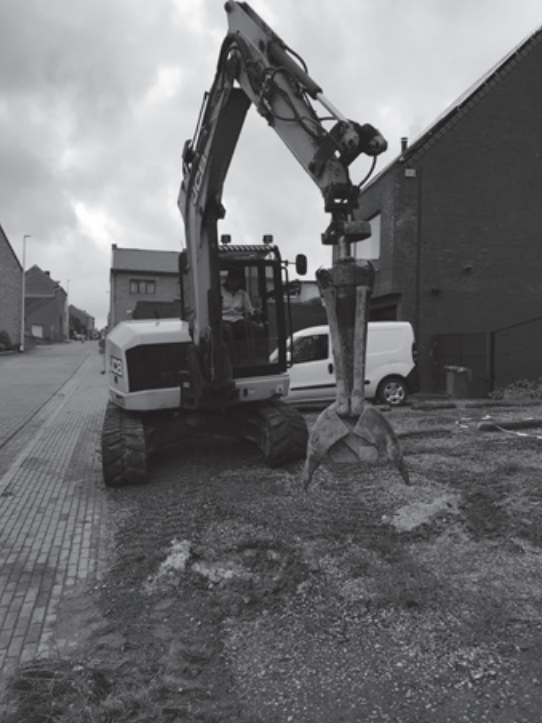
AFBEELDING 9 (links): Graafmachine met grijpbak.

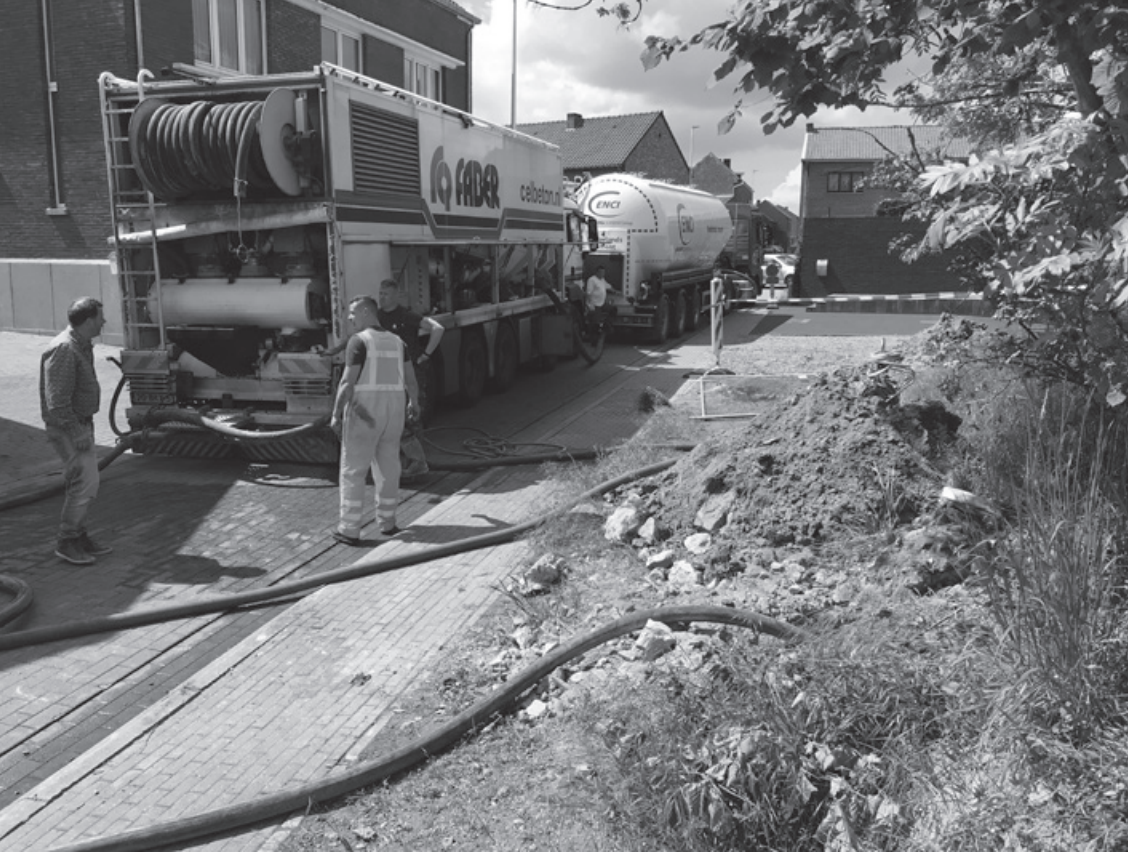
In de groeve was de toegang tot de graet afgestempeld door de firma Mergelbouwsteen Kleijnen. Er zijn vier stempels gebruikt waarvan elk

2000 kg kon dragen (afbeelding 11). In theorie kon deze afdichting dus een laag van 16 m dik schuimbeton dragen welke een soortelijk gewicht van  $500 \text{ kg/m}^3$  heeft. Tijdens het storten was er ondergronds nauwelijks iets te horen. Mogelijk dat dit komt door het lichte gewicht van de schuimbeton (twee keer zo licht als water). Er was soms alleen

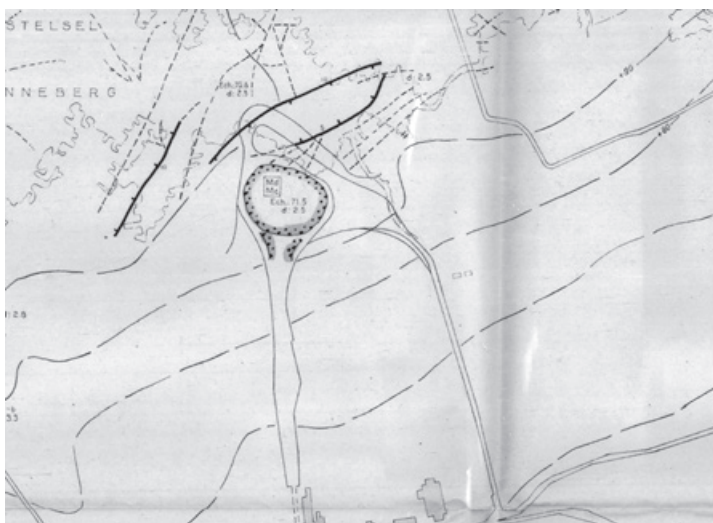
AFBEELDING 3: Geologische storingen aan de oostzijde van Zonneberg.

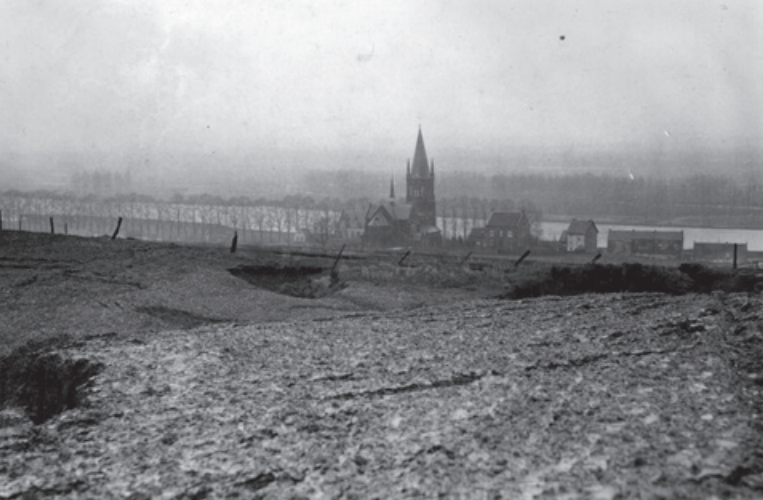
AFBEELDING 8: Ingestort gebied
