De mergelgroeven van Hinnisdael

MIKE LAHAYE, MAASTRICHTERSTEENWEG 2B, 3770 RIEMST

In 2023 heeft er door de auteur een verkennend onderzoek plaatsgevonden naar de erfgoedwaarden en stabiliteit van de ondergrondse kalksteengroeven van Vechmaal (Hinnisdael). Dit onderzoek vond plaats in opdracht van Regionaal Landschap Haspengouw & Voeren, in functie van de opmaak van een beheerplan voor de gehele site Hinnisdael (boven- en ondergronds). Delen uit deze rapportage zijn met goedkeuring van Regionaal Landschap Haspengouw & Voeren overgenomen voor publicatie in SOK Mededelingen. De meeste foto's zijn afkomstig van Kevin Amendt en in mindere mate Mike Lahaye tenzij anders aangegeven.

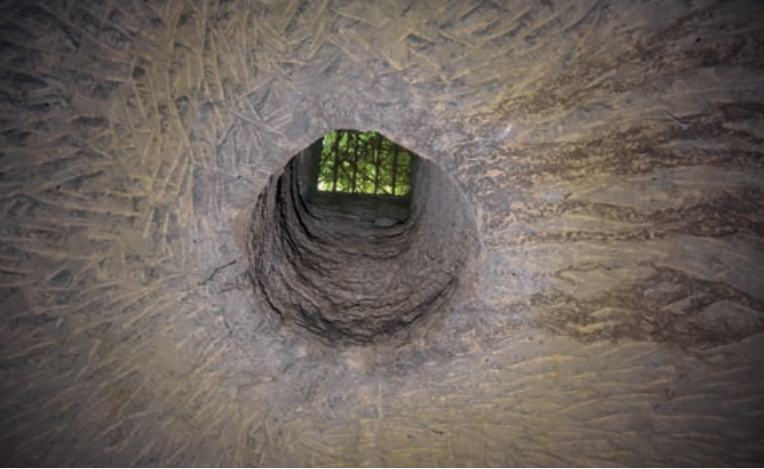
▲ AFBEELDING 2A: Gereedschap sporen met een spitse punt in het plafond van de groeve Hinnisdael VII, de schacht is van latere datum.

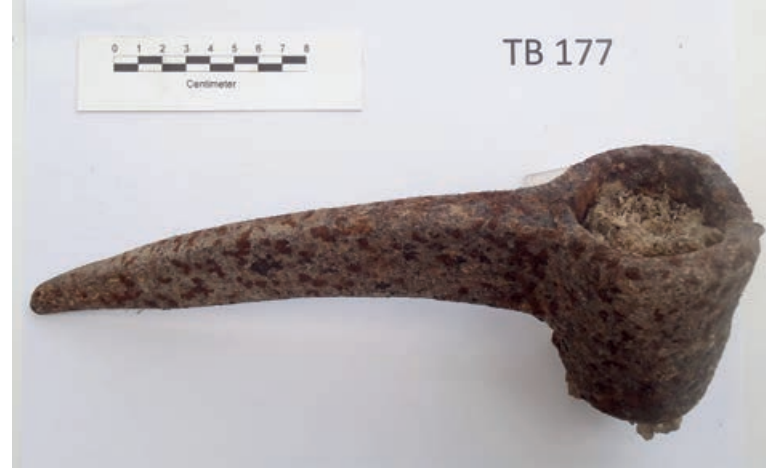
▲ AFBEELDING 2B: Gereedschap dat zeer waarschijnlijk soortgelijke sporen als afbeelding 2A heeft achtergelaten (Foto: Ton Breuls).

In verschillende delen van deze groeven zijn geen blokvormen of zaagsporen zichtbaar, enkel kasporen van gereedschappen met een spitse punt of een snijvlak zoals een slagbeitel (afbeelding 2A). Met een hoge waarschijnlijkheid zijn dit ontginningen voor mergelpoeder en niet voor blokken. De aanwezigheid van de sporen met de spitse punt zijn opvallend dominant aanwezig in deze groeven. In de collecties van Peter Jennekens en Ton Breuls bevinden zich twee gereedschappen die zowel in de ondergrondse mergelgroeve Slavante als Caestert gevonden zijn, en die vermoedelijk overeenkomen met het gereedschap die deze sporen met een spitse punt hebben veroorzaakt (afbeelding 2B). Het gereedschap wordt een pik of een halve (pik)houweel genoemd. Opvallend is dat de pilaarwanden bovenin de ontginningen van o.a. Hinnisdael I, II en V onder een relatief steile hoek staan. Vermoedelijk was dit hier noodzakelijk om de stabiliteit te waarborgen van het dunne mergel plafond. Achterin de groeve, waar de geologische omstandigheden beter waren, zijn namelijk wel rechte wanden te vinden.

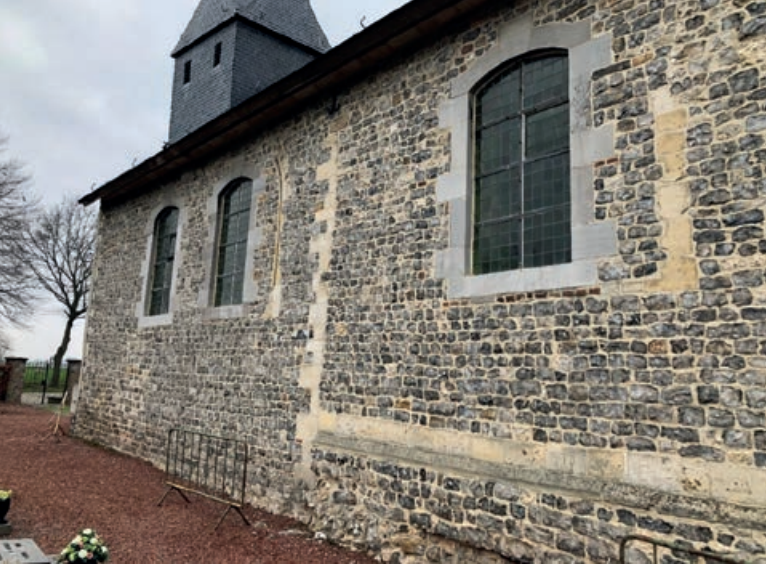
◀ **AFBEELDING 3:** Afbeelding van de Romaanse Sint-Pieterskapel in Vechmaal. De kapel is grotendeels opgebouwd uit vuursteen, met spaarzaam gebruik van mergelsteen. Foto (29-01-2023): Jeremy Schellings.

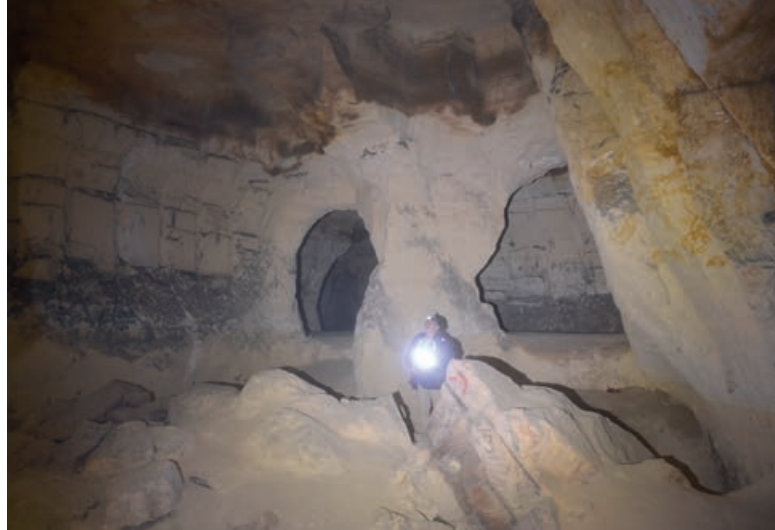
ning ontstaan is van ongeveer 8 tot 10 m (afbeelding 4). Een ander mogelijk belangrijk aandeel is het voorkomen van relatief veel vorstverwerking: door vorst-dooi cycli zal de pilaaromvang geleidelijk aan verder afnemen doordat de mergel afkalft. Dit proces lijkt het meest dominant te zijn onderaan die pilaren, waar gangen verbreed zijn voor de winning van mergelpoeder. De aanwezigheid van aardpijpen, cilindervormige en verticale karstverschijnselen verzwakt op sommige plaatsen de stabiliteit van deze groeven. Doordat deze tijdens de ontginning aangesneden zijn bestaat het gevaar dat de aanwezige deklagen - de kalksteen is tenslotte hierin opgelost- kunnen uitstromen in het gangenstelsel, met als gevolg een bovengrondse verzakking. Soms valt de inhoud van een aardpijp er geleidelijk uit en zal de door de tijd heen gevormde koepel in de deklagen steeds verder uitbreiden in de richting van het maaiveld, totdat deze uiteindelijk

pilaar met als gevolg mogelijke drukschade. Er is zelfs een pilaar volledig ingestort waardoor een relatief grote plafondoverspanning is ontstaan (afbeelding 4). Drie relatief smalle pilaren zijn doorkliefd met diaklazen en breuken en vormen op termijn een risico voor de stabiliteit.

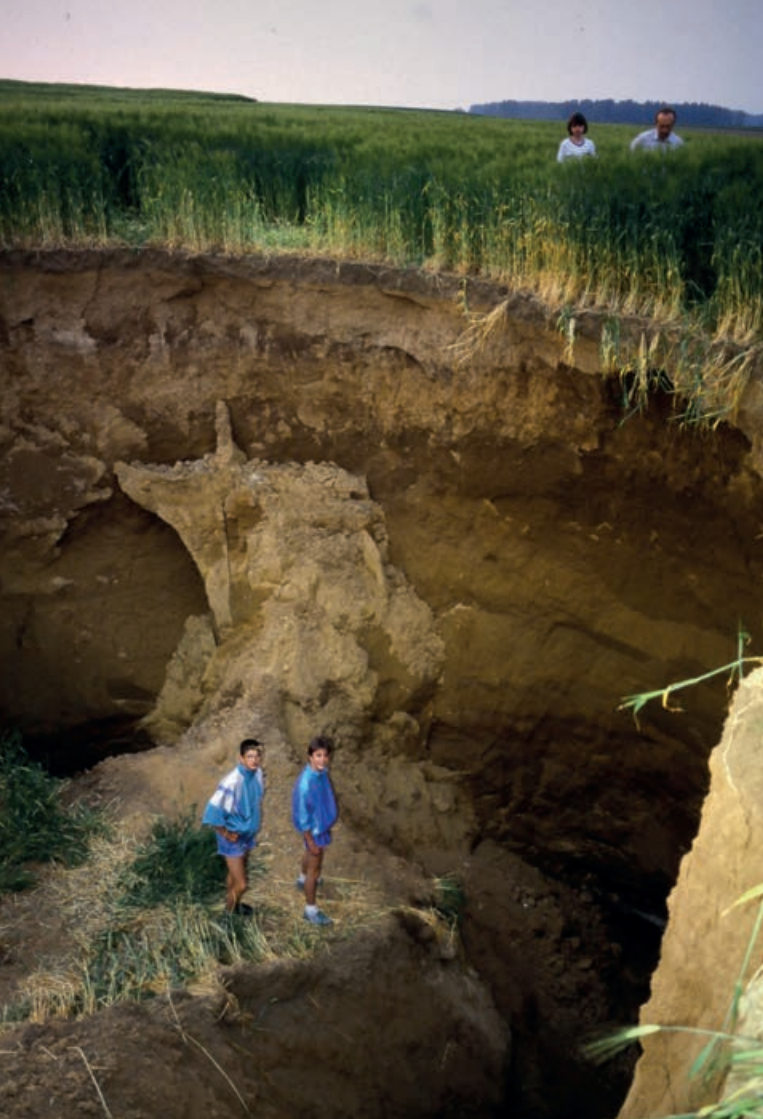
◀ **AFBEELDING 5: Bovengrondse krater door de instorting van 26-05-1989 bij Horpmael.**

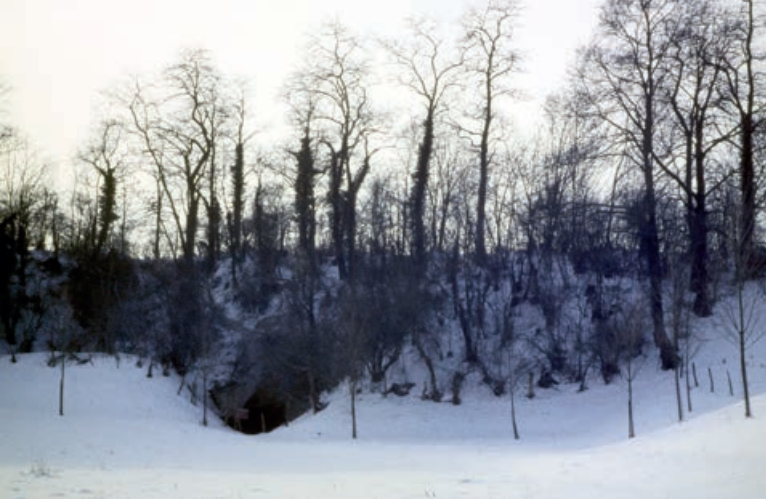
▲ AFBEELDING 8: *Ingang van Hinnisdael I (Grote Kuil) in de sneeuw op 04-01-1979.*
Foto: Collectie Ton Breuls, nr. 33B01.

Volgens het eerder aangehaalde verslag van het Mijnwezen uit 1970 stond er grondwater in sommige gangen van ongeveer 50 cm diep. Afbeelding 8 laat een afbeelding uit 1978 zien van de ingang, tegenwoordig is deze verscholen in de bosrand. Hetzelfde verslag maakt ook melding van een instorting uit augustus 1969. "Deze plaats is slecht bij benadering gekend gezien ze thans niet meer zichtbaar is. Ze is reeds volledig met teelaarde gevuld." In het archief van Ton Breuls is er tijdens het onderzoek voor de

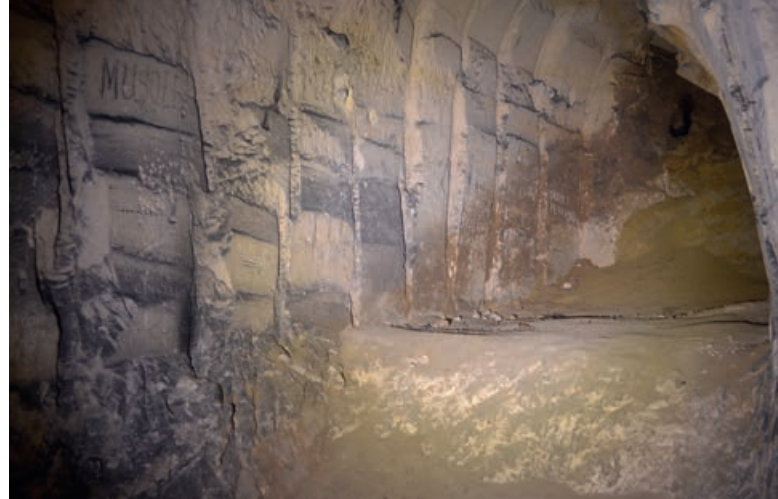
▲ AFBEELDING 9: *De uitdieping van de gang is duidelijk van latere datum dan de ontginning van het bovenste deel van de gang getuige de modder van de stortkegel van een leeggelopen aardpijp op de muur met blokvormen, waardoor de uitdieping van de gang niet doorgezet kon worden. De stortkegel is later opgeruimd, vermoedelijk door champignonkwekers om een zo groot mogelijk kweekoppervlakte te verkrijgen.*

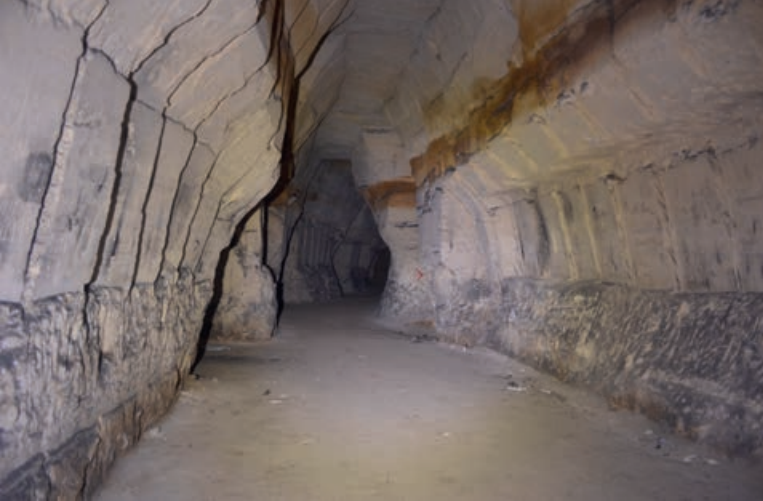
▲ *AFBEELDING 11: Een deel van de hoofdgang "Rue de Paris" die een paraboolvorm heeft en waarvan de onderkant gekapt is en voor de winning van mergelpoeder is ontgonnen.*

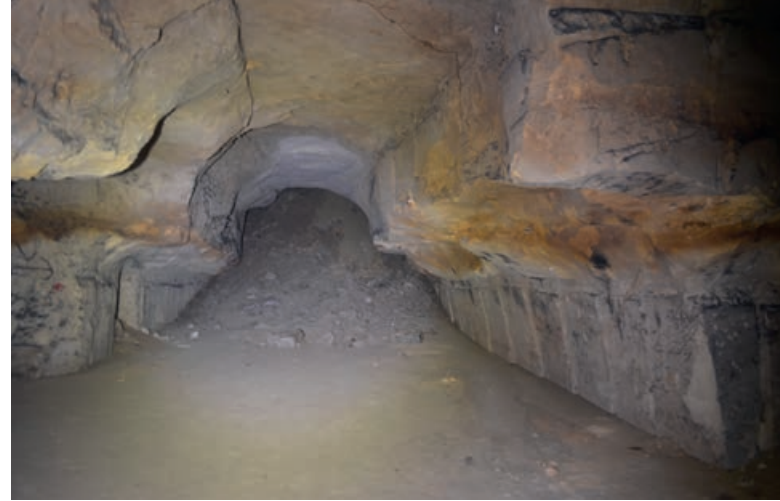
▲ *AFBEELDING 12: Meest zuidelijke gang die vermoedelijk ooit de verbinding met de Champignonskuil vormde voordat een instorting hier een einde aan maakte. Merk op dat de onderkant van de gang gemiddeld twee keer zo breed is dan de bovenkant.*

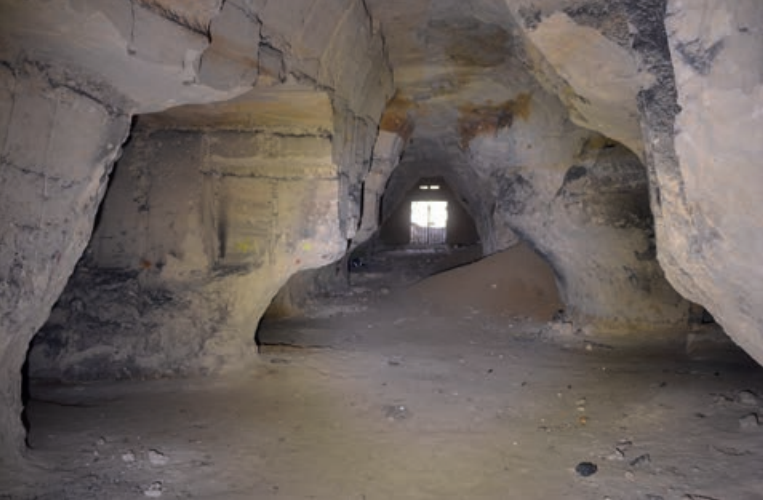
◀ **AFBEELDING 13:** De onderkant van de pilaren, ontstaan door uitdieping voor mergelpoeder, is duidelijk versmald in het gebied grenzend aan de ingangspartij.

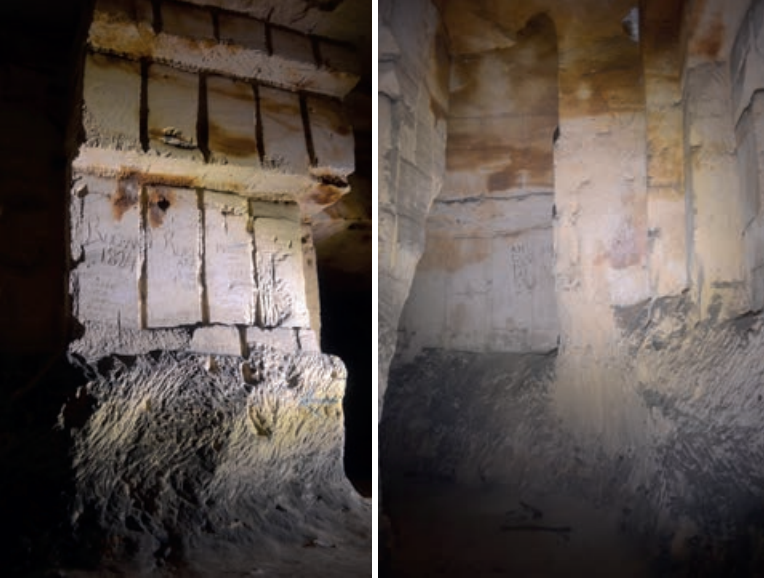
◀ **AFBEELDING 15:** *Pilaar in het westelijk gebied met veel 18^e en 19^e eeuwse inkrassingen op 3 tot 3.5 m boven het huidige vloerniveau, hetgeen erop wijst dat de uitdieping van latere datum dan de inkrassingen zal zijn.*

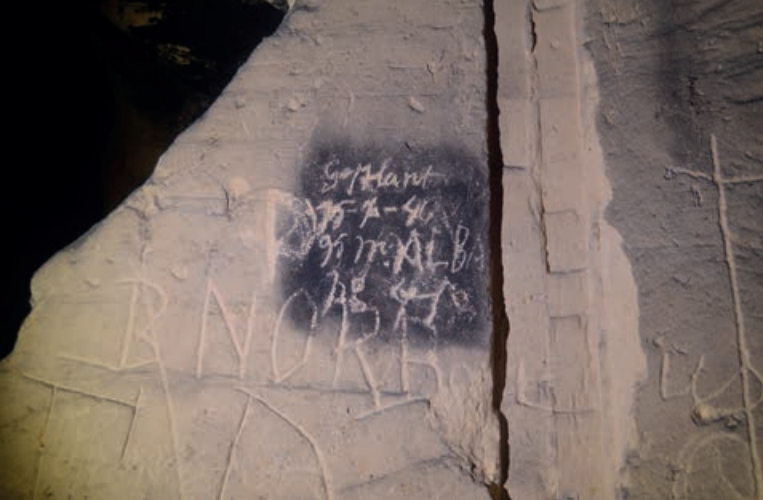
▲ AFBEELDING 17: Opschrift uit de jaren '40 van de 20^e eeuw gerelateerd aan de champignonkweek.

De champignonkwekers hebben ook opschriften achtergelaten, dit zijn vaak typische met de carbidlamp zwart geblakerde achtergronden waarin gekrast is. Afbeelding 17 laat een dergelijk voorbeeld zien, hier staat "Geplant 15-7-46?, 95 m ALBA, nr. 41?"; hetgeen betekent dat er op deze datum 95 lopende meters aan ALBA nr. 41 broed is ingebracht in de bedden.

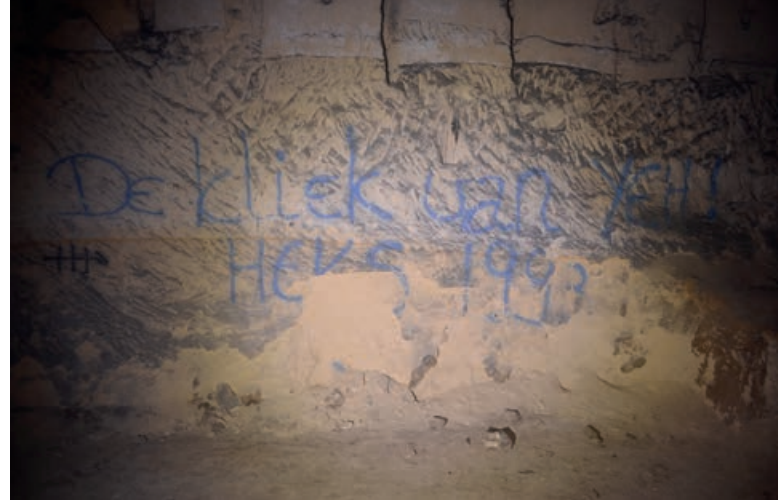
▲ AFBEELDING 18: Moderne graffiti uit 1993 waarvan de onderkant sterk is aangetast door vorstverwerking.

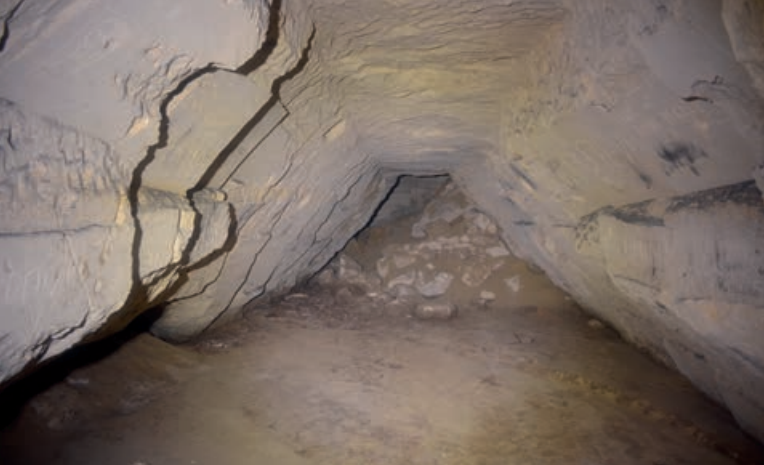
▲ AFBEELDING 20: Een gang met een typische paraboolvorm, zeer waarschijnlijk ter ondersteuning van het plafond.

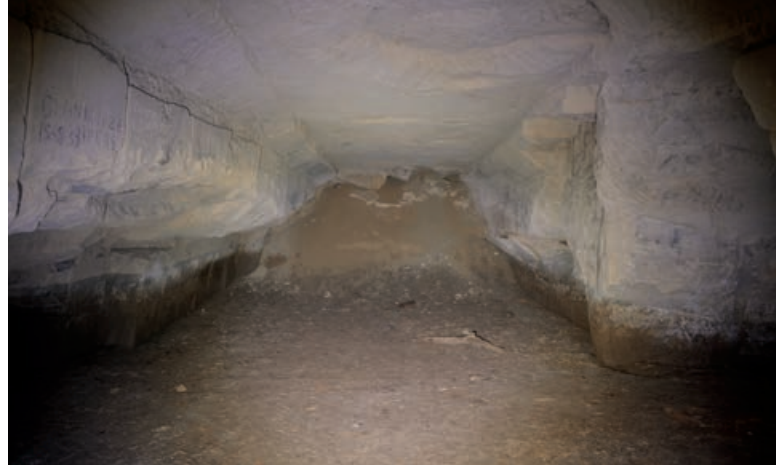
▲ AFBEELDING 21: Voorbeeld van een gang waarbij de breedte sterk toeneemt in de diepte. Bovenin zijn verkantingen toegepast ter ondersteuning van het plafond.

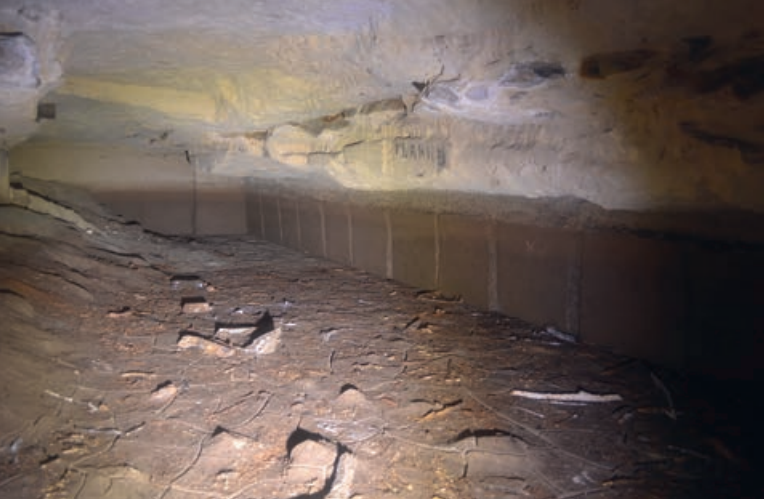
24 ▲ *AFBEELDING 22: Roofbouw zichtbaar in de pilaarwand, na de ontginning van de gang is er een volledige blok-dikte opnieuw uit de pilaar ontgonnen op een iets lager niveau waardoor ook de oude ontginningssporen nog zichtbaar zijn.*

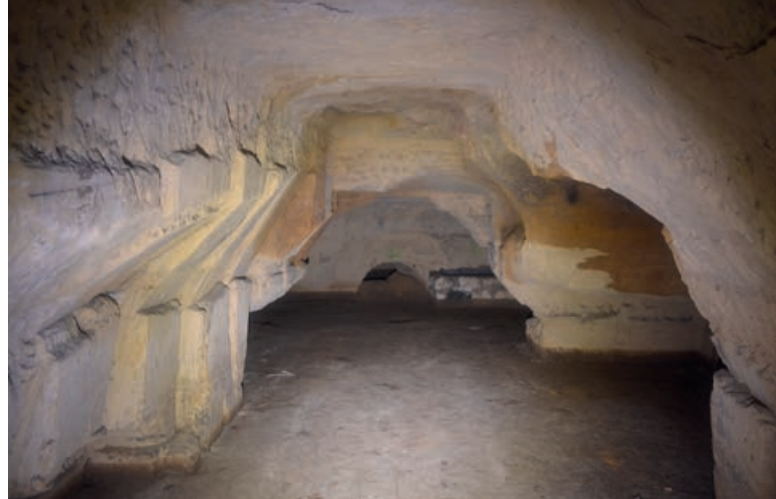
▲ *AFBEELDING 23: Dit is een voorbeeld waar het versmallen van de pilaar hoort bij de ontginningsmethode en er dus geen sprake is van roofbouw.*

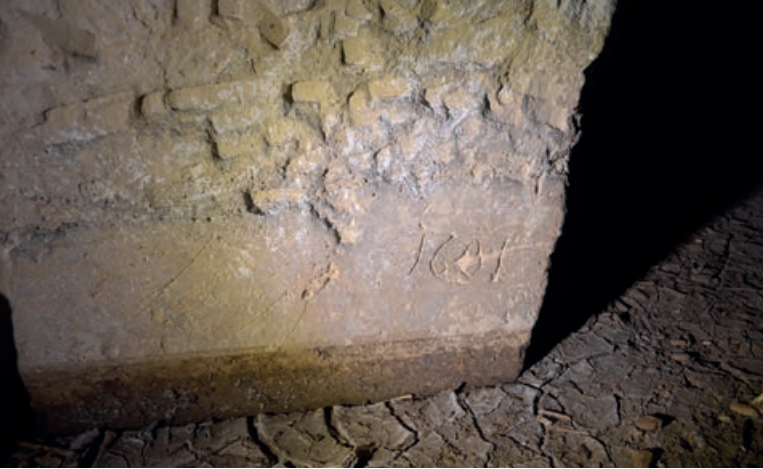
▲ AFBEELDING 27: Inkrassing van een naam (links) en het cijfer 1601 wat vermoedelijk als jaartal gezien kan worden.

De oudst aangetroffen inkrassing laat als cijfer 1601 zien wat mogelijk als jaartal gezien kan worden (afbeelding 27). Ook Dahlen & Olefs (1991) schrijven dat het oudste jaartal uit 1601 dateert. Helaas staat het cijfer 1601 zonder context en kan er niet met zekerheid een jaartal aan toe worden geschreven. Mogelijk is de naam, die links van de inkrassing staat, gerelateerd aan dit cijfer. Het merendeel van de zichtbare opschriften en inkrassing met jaartal komt uit de 2e helft van de 19e eeuw. Er zullen vast en zeker nog vele oudere onder de ingespoelde modder aanwezig zijn.

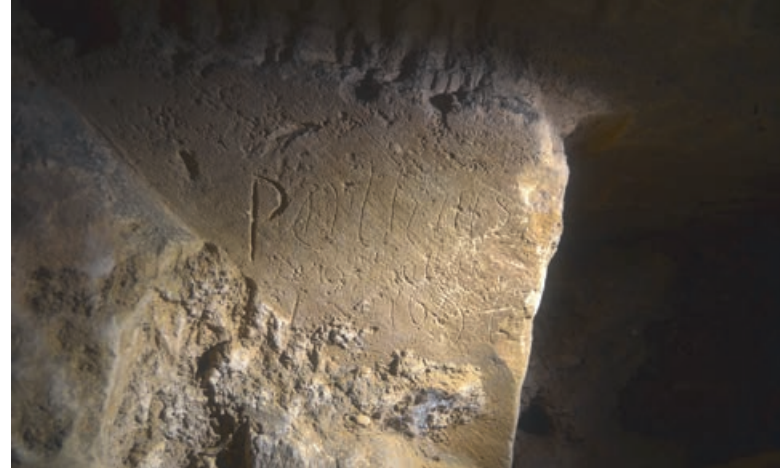
▲ AFBEELDING 28: Inkrassing met naam en jaartal 1694.

2006 van een bekende bergloper is voor een gedeelte bedekt met recent ingespoelde modder. Geleidelijk aan zal het gangenstelsel met elke nieuwe modderinspoeling worden opgevuld. Tijdens het veldwerk in het oostelijk deel is een deels onder de modder bedekte inkrassing met naam en jaartal ontdekt. Nadat deze zorgvuldig is vrijgemaakt kwam er een jaartal van 1694 tevoorschijn, op een hoogte van 50 cm onder het plafond en 1 m boven de met modder bedekte vloer (afbeelding 28). Op minder dan 20 m afstand hebben Duser et al. (2005) een handboring uitgevoerd waaruit bleek dat de gang voor 5 m is opgevuld met o.a. ingespoelde modder. Kan hieruit afgeleid worden dat een groot deel van de gang al opgevuld was in 1694 bij het maken van het opschrift of was de gang hier simpelweg niet uitgediept?

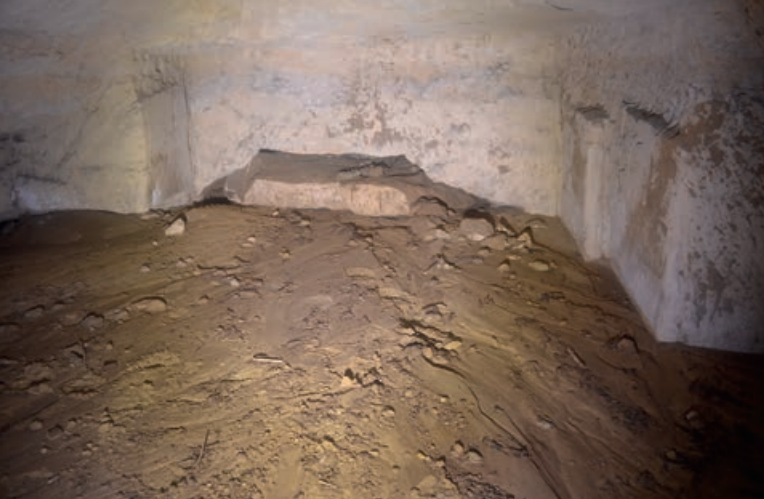
28 ▲ AFBEELDING 29: De bron van verse modderinspoeling in het ingangsgebied, een plafondlaag is doorgebroken en er heeft zich vermoedelijk een instortingskrater of depressie gevormd waarin regenwater zich verzameld en de groeve in stroomt.

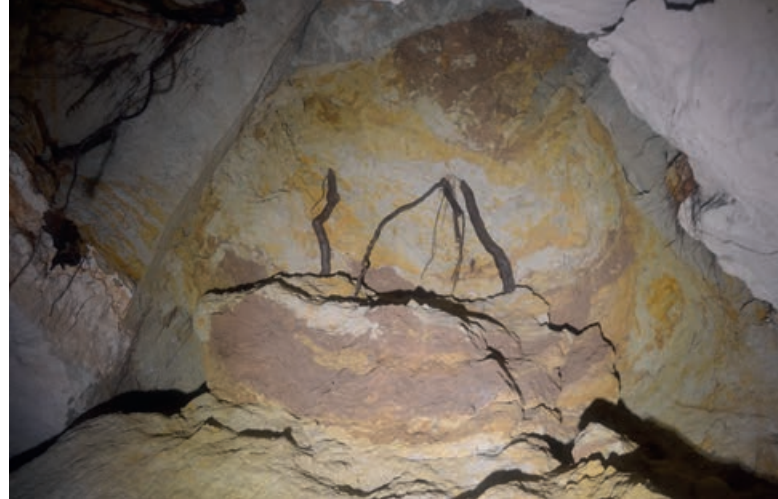
▲ AFBEELDING 30: Een van de koepels in een aardpijp of in de deklagen waar het plafond reeds doorgebroken is in het noordoostelijk gebied.

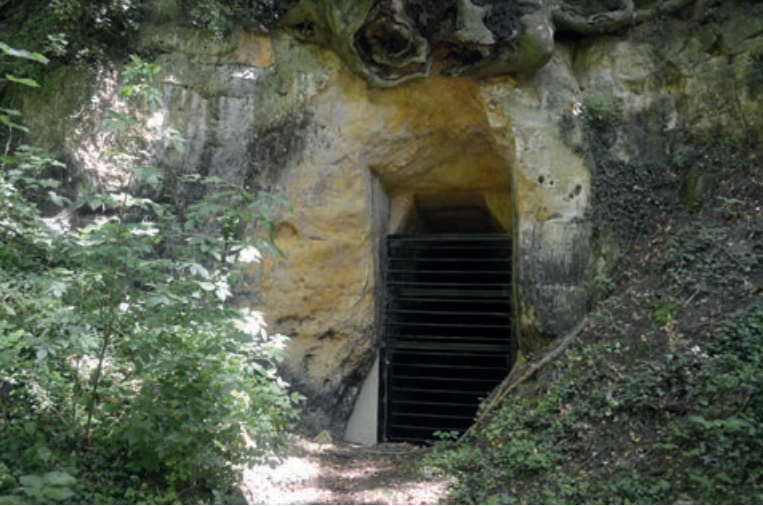
32 ▲ **AFBEELDING 34 A:** De huidige ingang van de Hussenkuil met een zware boom bovenop. Buiten beeld rechts bevindt zich een andere ingang die uitkomt op een instorting.

het plafond van de groeve verzwakken. De boom met het uitgebreide wortelsysteem boven de ingang vormt dan ook een risico voor de stabiliteit. Rondom de ingestorte gang in het noordwesten is enkele drukschade zichtbaar in de pilaren, wat erop wijst dat deze pilaar of mergelwand onder druk heeft gestaan. Op het einde van de hoofdgang is een scheur zichtbaar in een overhelend pilaardeel, er is hier een verhoogde kans dat dit pilaardeel afbreekt. De vorstverwerking in de groeve kan op termijn er mogelijk voor zorgen dat de omvang van pilaren steeds kleiner wordt, wat uiteindelijk een risico voor de stabiliteit kan vormen. Het is niet bekend met welke snelheid dit proces verloopt. Er zijn enkele aardpijpen in het gangenstelsel, bijna altijd op het einde van een werkfront. Bij het aantreffen van een verontreiniging in de mergel,

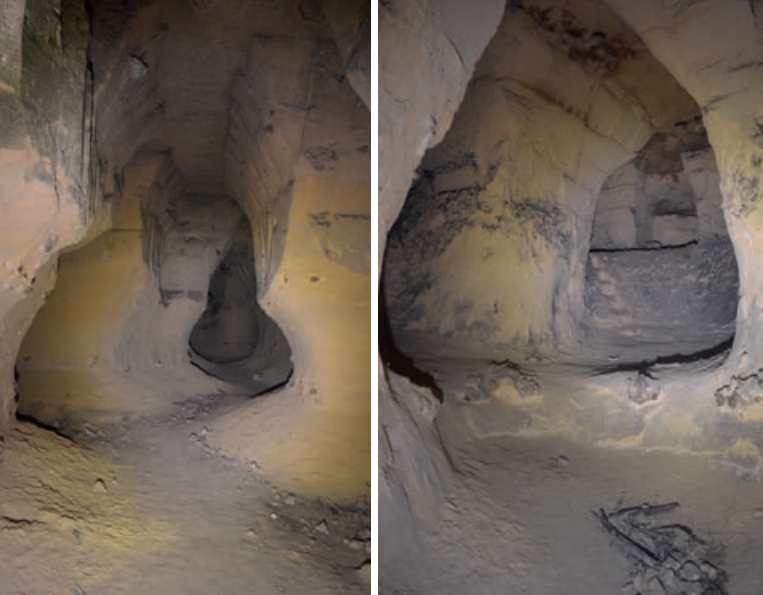
◀ **AFBEELDING 36:** Het typische landschap in de Hussenuil, bovenin zijn blokvormen en zaagvlakken zichtbaar terwijl in het onderste deel de losse mergelpoederontginning heeft plaatsgevonden met gereedschap met een spitse punt. Merk op dat er zo goed als geen kasporen meer zichtbaar zijn door vorstverwerking.

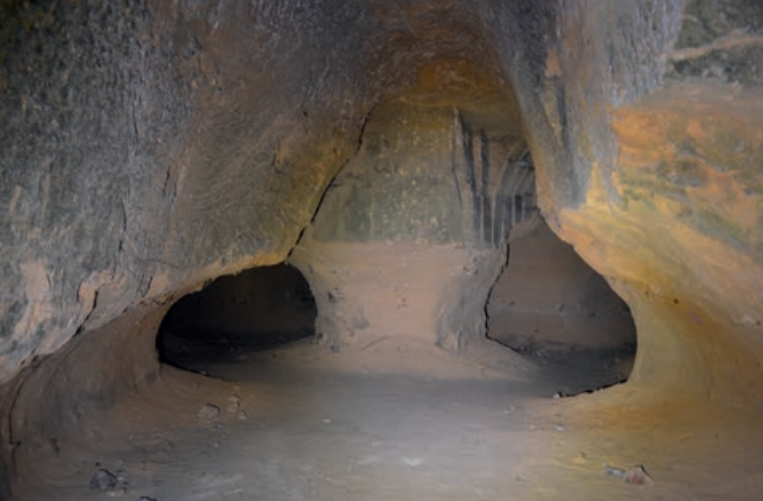
▲ AFBELDING 38: De pilaren grenzend aan de ingang vertonen een zeer typische vorm waarbij ze onderin sterk versmald zijn.

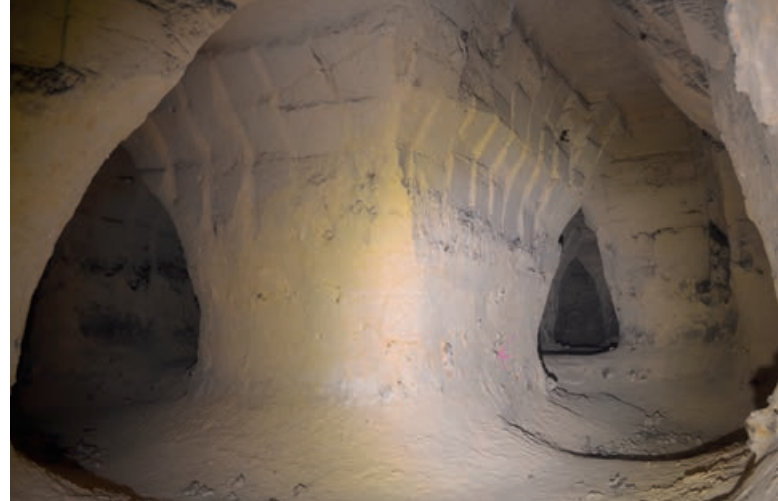
▲ AFBELDING 39: Een pilaar 40 m dieper in de groeve waar de gang breedte onderaan minder extreem dan vooraan is.

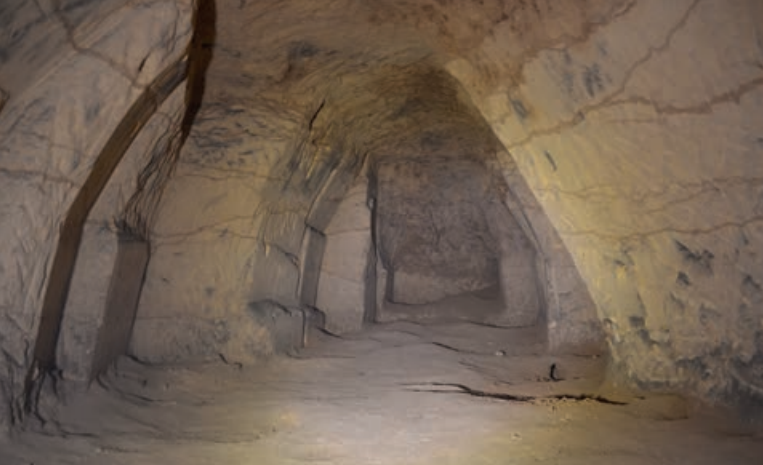
▲ AFBEELDING 40: Verlaten werkfront achterin de groeve, duidelijk zichtbaar zijn de vele verontreinigingen in het plafond en wanden.

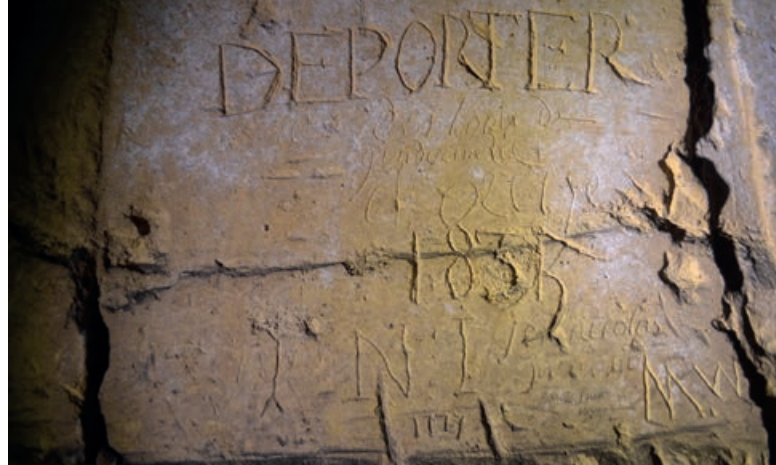
▲ AFBEELDING 41: Verschillende inkrassingen met jaartallen zijn zichtbaar, waaronder 1777 en 1835.

De oudste inkrassing aangetroffen in deze groeve betreft de jaartallen 1602 en 1609 met een bijbehorende naam, gevolgd door initialen met 1777 erbij (afbeelding 41 en 42). De inkrassing van 1602 en 1609 is niet geheel overtuigend door het relatief modern lettergebruik van de naam erboven. Al is het wel opvallend dat het

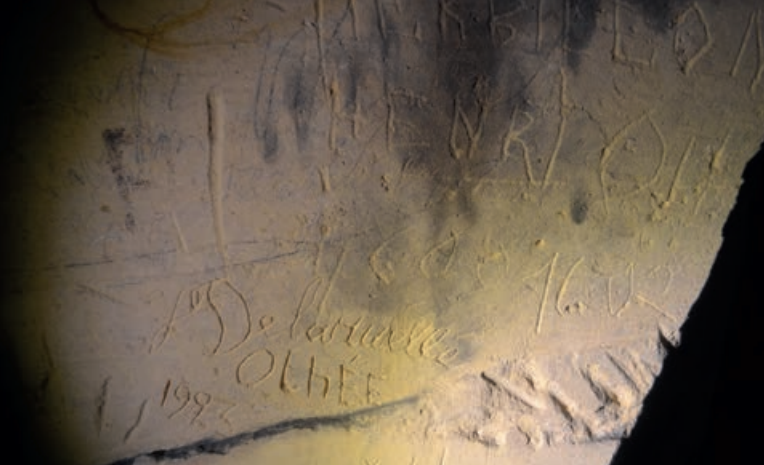
▲ AFBEELDING 42: Een inkrassing met naam en 1609 en 1602, en de jongere inkrassing uit 1923 linksonder.

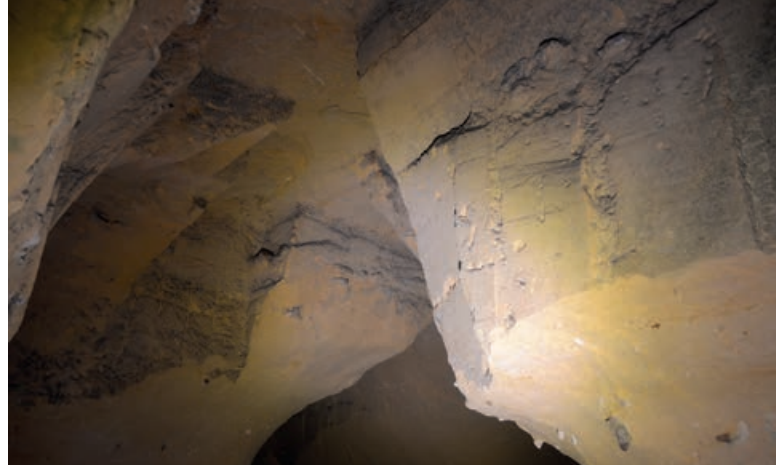
▲ AFBEELDING 43: Een afgeschuinde hoek op de kruising van een pilaar in het bovenste ontginningsniveau met blokvormen.

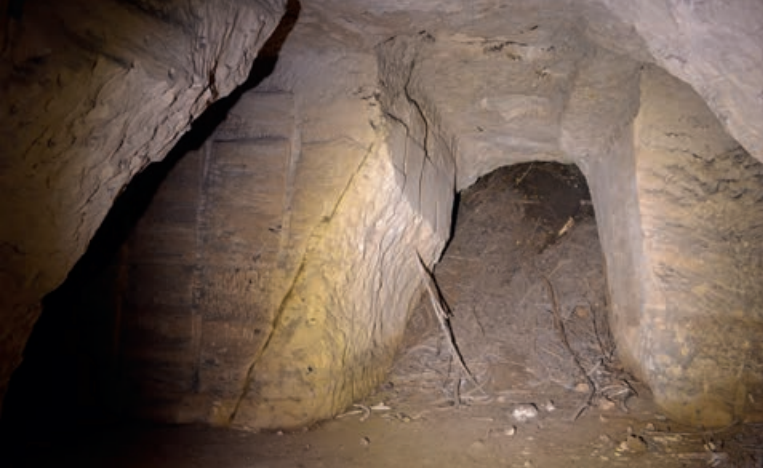
▲ AFBEELDING 45: Een van de ingangen die grotendeels is opgevuld met grond. Merk op dat de gangen een afwisseling van zaagsporen met bloksporen en gekapte wanden vertonen. De duidelijk zichtbare diaklaas (geologische storing) is vermoedelijk de reden dat er gekapt werd omdat de mergel enkel als poeder ontgonnen kon worden omdat de kwaliteit niet voldoende was voor blokken.

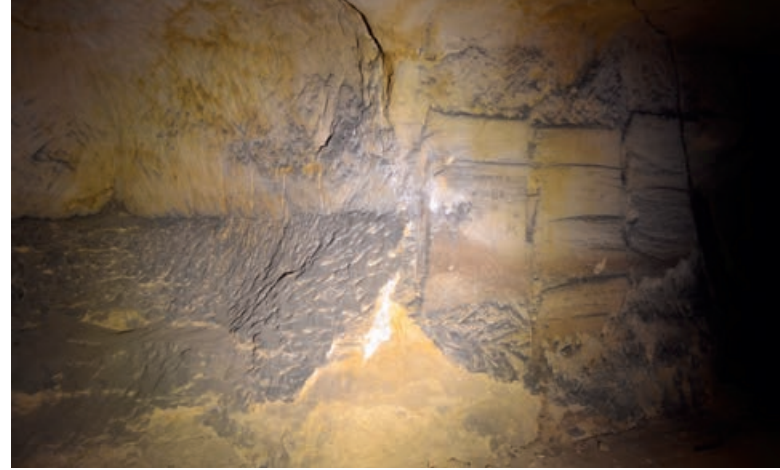
▲ AFBEELDING 46: Overgang van een gekapte gang (links) naar blokvormen, merk de verticale zaagsporen (lijnen) op die mogelijk erop wijzen dat de mergel werd ingezaagd voordat deze ontgonnen werd voor mergelpoeder.

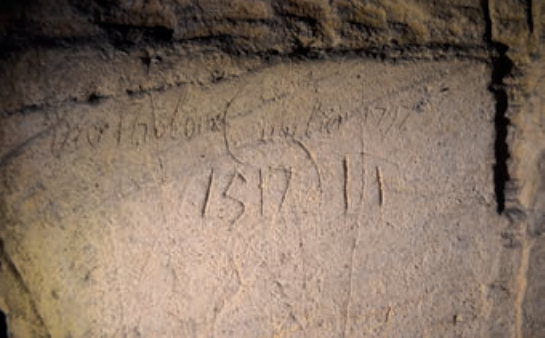
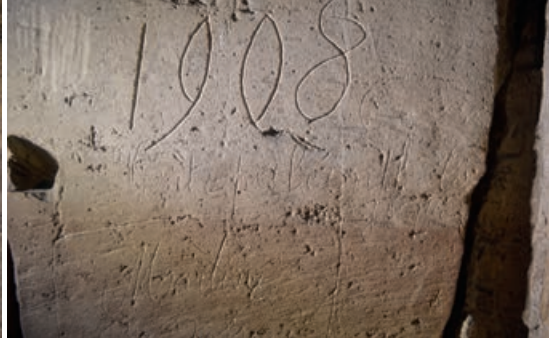
◀ **AFBEELDING 48:** Afbeelding van de oudste inscriptie met jaartal, hier staat vermoedelijk Bartholomeu Cuselier 1797. Het getal 1517 staat helaas zonder context of naam waardoor het niet met voldoende zekerheid als jaartal geïnterpreteerd kan worden.

In het zuidelijk deel komt ook relatief een hoge dichtheid aan inkrassing met jaartallen voor. Het oudste jaartal in combinatie met een tekst of naam dat gevonden is betreft 1797 (afbeelding 48).

Een inkrassing met de cijfers 1517 staat helaas zonder context waardoor er niet direct een jaartal aan toegeschreven kan worden; de wijze waarop de cijfers gemaakt zijn komen overigens wel overeen met oud schrift uit deze tijd. Verder komen er relatief veel jaartallen uit de 1e helft 19e eeuw voor. Noemenswaardig is een prachtig geschreven opschrift uit 1908: "Visite paleontologique" (afbeelding 49). Rondom de ingangen, komen de meeste inkrassingen voor.

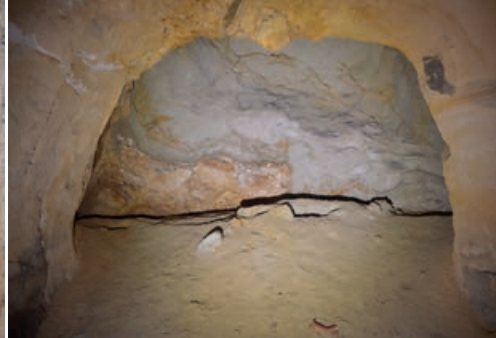
▲ **AFBEELDING 49:** Afbeelding van een inscriptie n.a.v. een bezoek aan de groeve in het kader van paleontologie, er staat: 1908 Visite Paleonthologique.

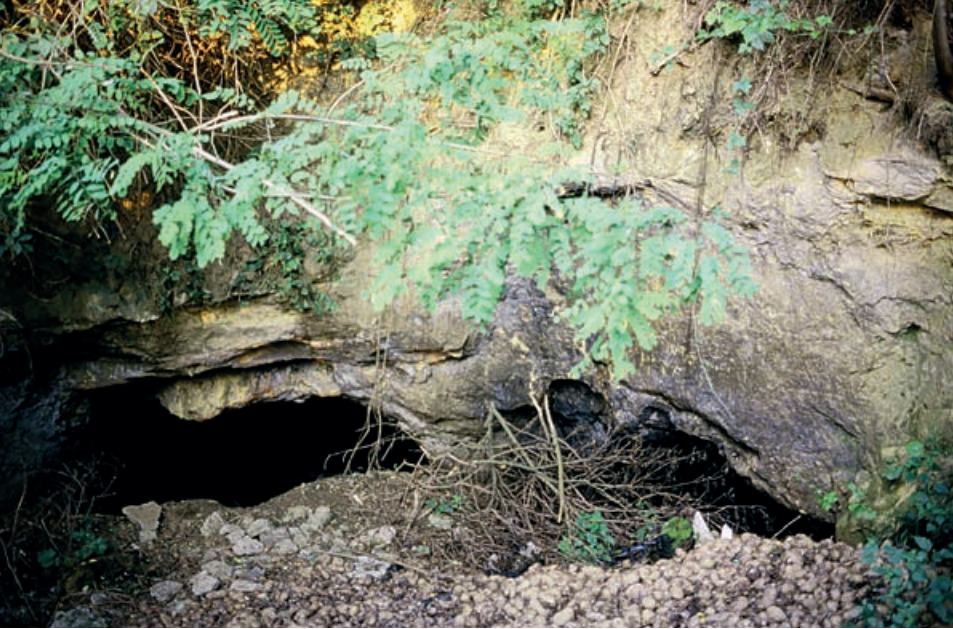
◀ AFBELDING 51: Het rechterdeel van de ingangspartij van de Waterkuil op 16-08-1988. Foto: collectie Ton Breuls, nr. 33B21.

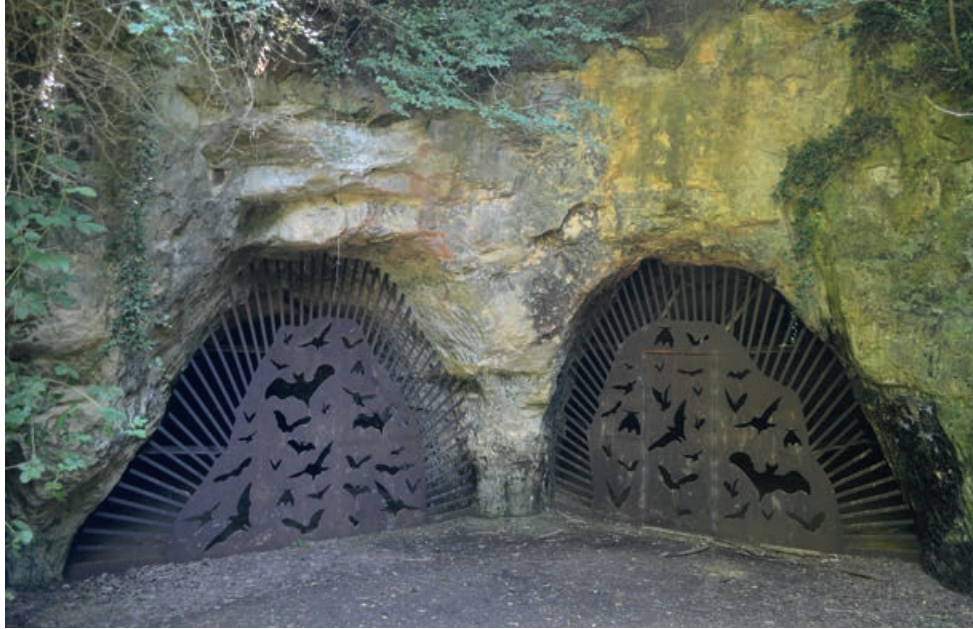
pen met een spitse punt. De breedte en hoogte van de gangen bedraagt 3.5 tot 6 m (afbeelding 54). De diepe ligging van de ingangspartij heeft er vermoedelijk lange tijd voor gezorgd dat grote volumes water en modder de groeve zijn ingespoeld en het vloerniveau geleidelijk aan heeft opgehoogd. De omvang van de pilaren varieert sterk maar is overal kleiner onderin dan bovenin. Op enkele pilaren direct achter de ingang zijn enkele blokvormen met zaagsporen te zien en het gebruik van gereedschap met een snijvlak zoals bijvoorbeeld een slagbeitel (afbeelding 55). Ook is er een duidelijke “bovenhuy” te zien wat enkel wordt gemaakt bij het ontginnen van blokken en niet bij de winning van mergelpoe-

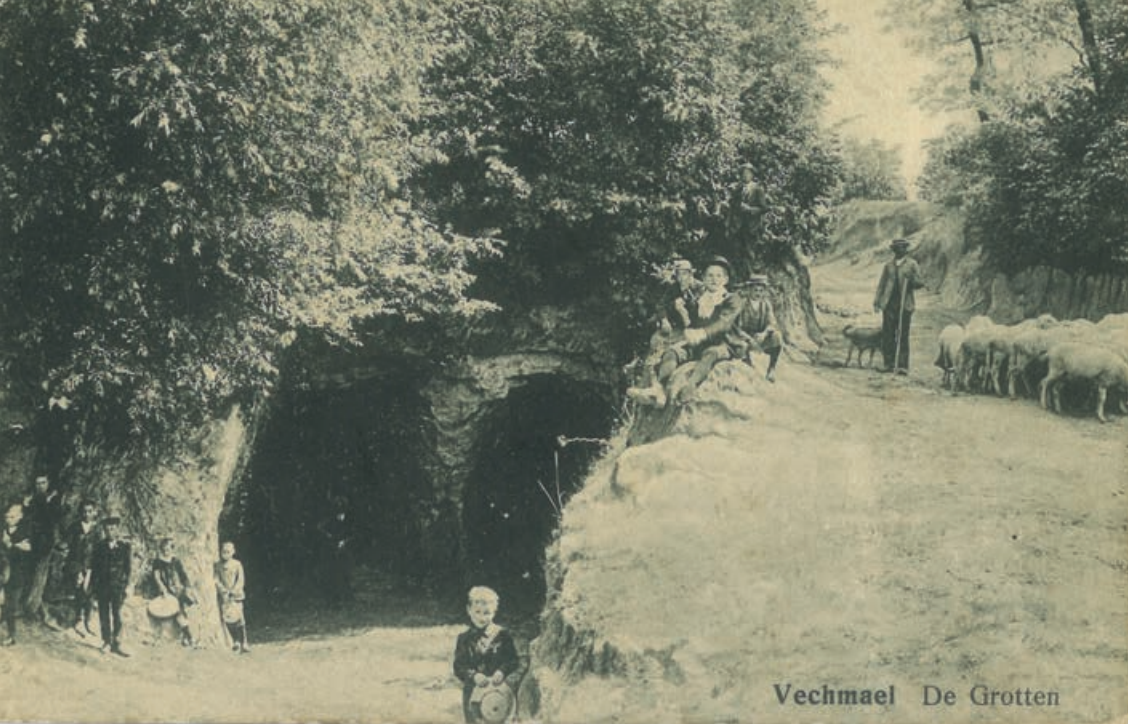
◀ **AFBEELDING 53:** *Prentbriefkaart van de ingang en holle weg, afgestempeld in 1911 (collectie Ton Breuls).*

De ingangen zijn tegenwoordig afgesloten met degelijke metalen poorten met openingen in de vorm van vleermuizen (afbeelding 52). De meest linker ingang is dichtgestort. Bij de linker poort is een deel van het metalen hek omgebogen, vermoedelijk om in te breken in de groeve. Afbeelding 53 laat een prentbriefkaart, gestempeld in 1911, zien van de ingangspartij van deze groeve. Vermoedelijk genomen op een feest- of zondag gelet op de "zondagse kledij". Opvallend is hoe opgeruimd en "open" de ingang uitziet, van gestort afval is geen sprake. Had dit een functionele rede, werd de groeve gebruikt voor opslag, champignonkweek

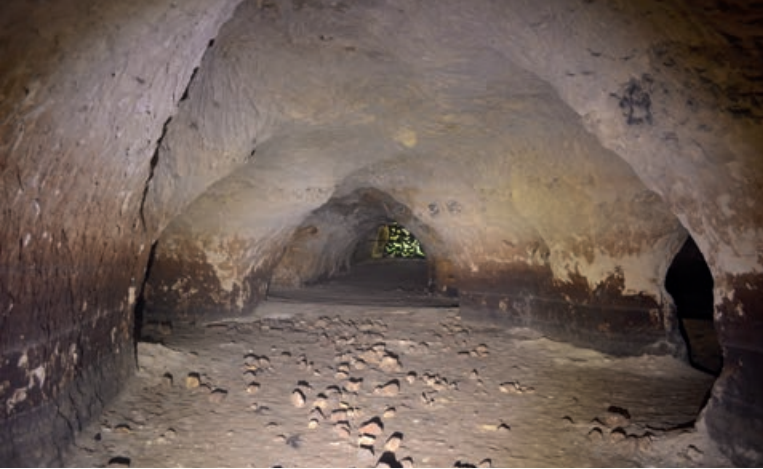
▲ AFBELDING 54: Het typische landschap van deze groeve kijkende richting de ingangspartij. De ontginning heeft plaatsgevonden met een gereedschap met een spitse punt voor de winning van mergelpoeder. Merk de donkere kleur op aan de onderkant van de pilaren van het (grond)water wat hier lang heeft gestaan.

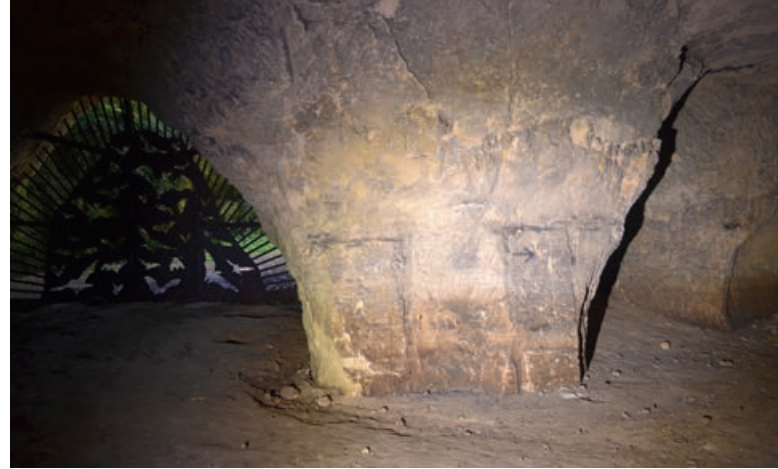
▲ AFBELDING 55: Een van de weinige blokvormen en zaagsporen die erop wijzen dat er vermoedelijk ook pogingen zijn ondernomen voor het winning van blokken.

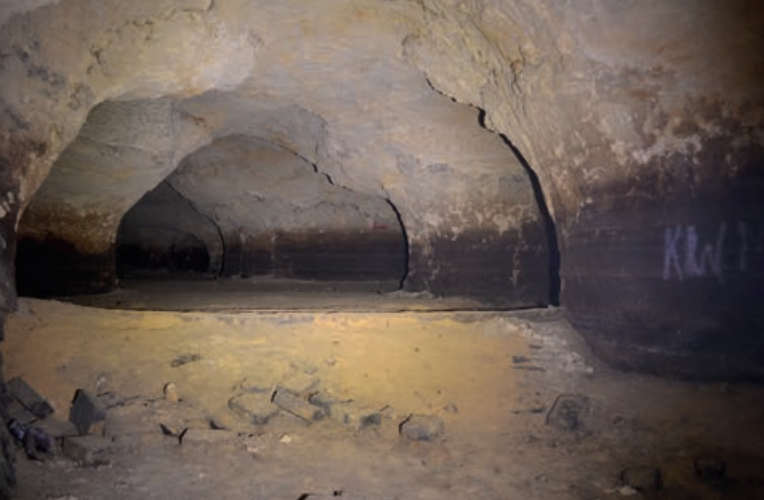
◀ **AFBEELDING 56:** De fundering of onderkant van een van de muren die gemaakt is met beton blokken.

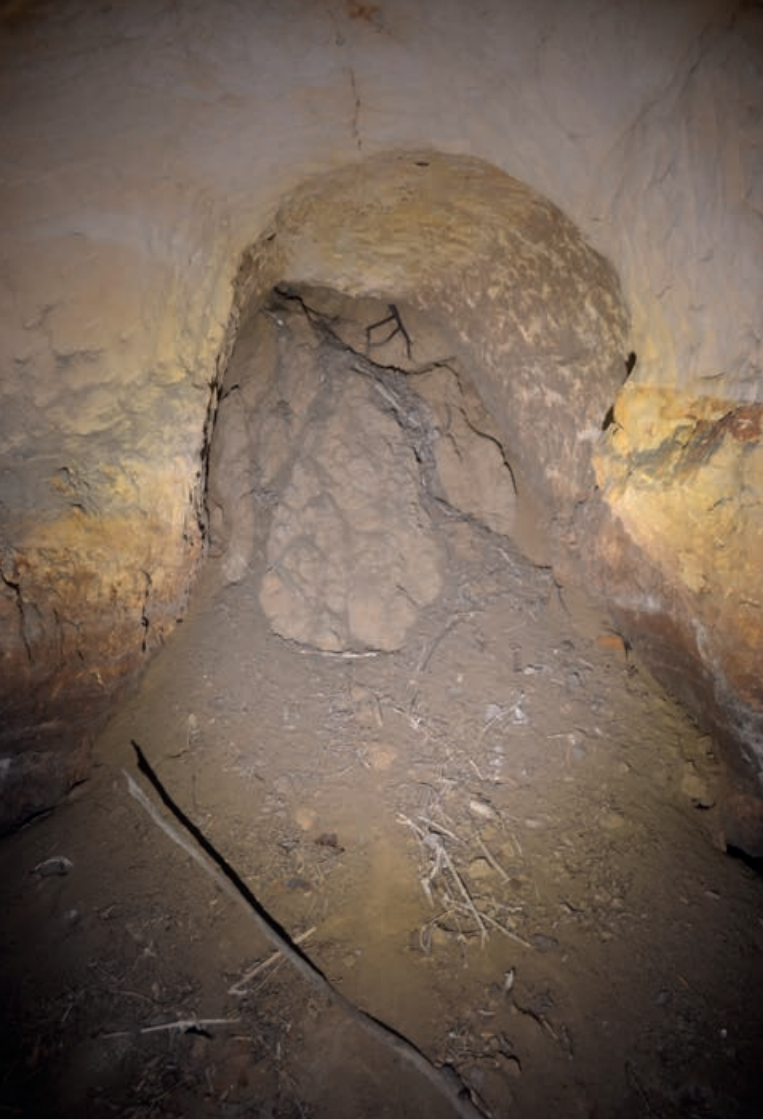
◀ **AFBEELDING 58:** Een smalle gang versperd door een puinkegel van grond, vermoedelijk een leeggelopen aardpijp.

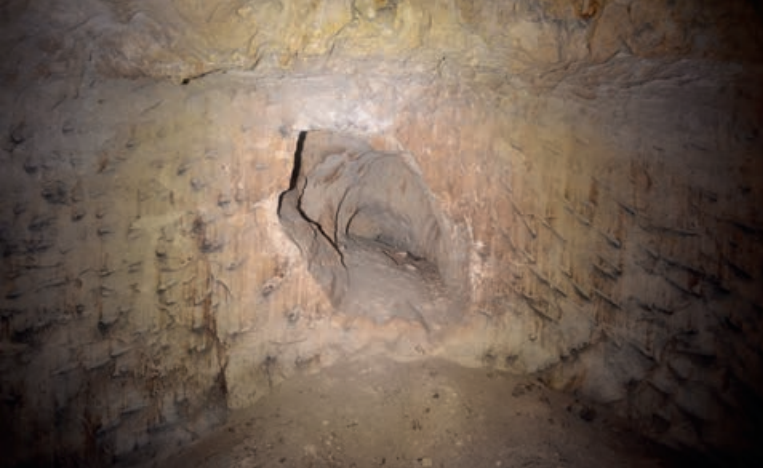
▲ AFBEELDING 59: Een gekapte nis waarin een soort proefgang is gemaakt. Merk de ontginningssporen op rondom het gat.

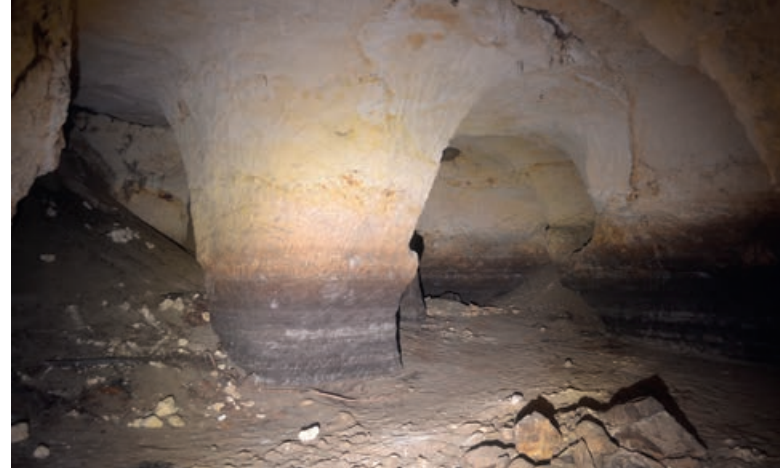
▲ AFBEELDING 60: Het ondergrondse gangenstelsel kijkende in westelijke richting naar een puinkegel van grond en afval. Merk de diaklaas in het plafond op en de verschillende standen van het (grond)water.
